### Litotes, simple architecture

PARTIE 1 Le conservatoire apparaît en 1976 CONTEXTE avec le projet de dalles du quartier PROGRAMME Bargue Procession. Vingt an plus tard, une première extension est réalisée. En 2025, les dalles sont démolies, et le conservatoire est de nouveau agrandi.

PARTIE 2 Le rez-de-chaussée est partiellement USAGES restructuré, on y trouve à présent INTERVENTIONS l'entrée et une salle de danse dans le patio nord.

PARTIE 3 La démarche environnementale est DÉMARCHE globale, limiter les constructions, ENVIRONNEMENTALE conserver ce qui fonctionne, ventiler naturellement, employer des matériaux biosourcés ou de réemploi.

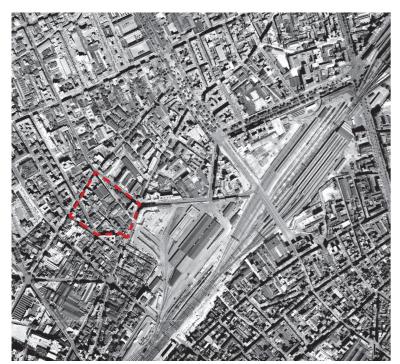
Photographie 1960: l'îlot est en lisière du 15ème haussmannien, sur une emprise ferroviair

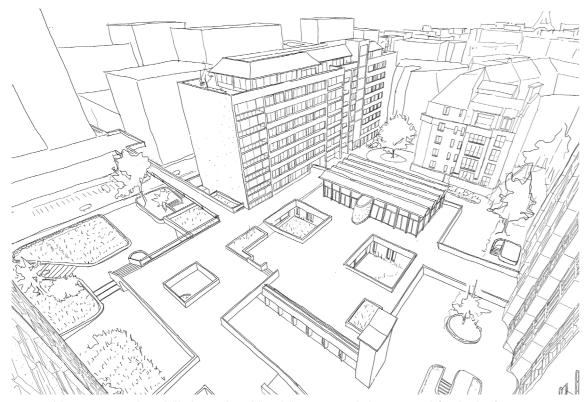
1976, B.Zehrfuss et Ph.Bigot

1976, une dalle et ses patios carrés ensoleillés, évoquant le quadrillage de l'UNESCO, conçu également par B. Zehrfuss dans le 15 ême

Programmé dès la construction de l'ensemble en 1973, le conservatoire du 15ème arrondissement se présentait comme une folie à l'esthétique japonisante proche de celle du jardin botanique de Vincennes. Avec l'essentiel du programme dissimulé sous la dalle, seul l'espace d'accueil et d'exposition émergeait. Le contraste frappant avec les gigantesques tours avoisinantes qualifiait l'équipement dans le paysage. Le kiosque participait en retour à qualifier de « jardin » la dalle sur laquelle il reposait.

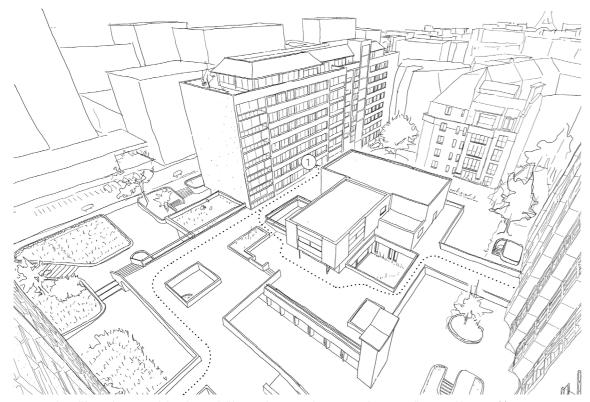
1995, D. Bigot

1995, avec la surélévation le patio Nord n'est plus ensoleillé.Les accès PMR aux logements via l'ascenseur d'un immeuble sur rue (1) sont maintenus.

Vingt ans après sa livraison, le programme du CMA 15 est étoffé, il n'est plus question de kiosque, mais d'une sorte de villa dont la morphologie continue de dissimuler la véritable échelle de l'équipement, puisque l'enseignement (l'essentiel) se passe sous dalle. Un étage supplémentaire reçoit le pôle administratif. Il se matérialise en un volume plein, soulevé au-dessus d'un hall largement vitré. En arrière-plan le nouvel auditorium de 129 places est étonnamment discret. La séquence d'accès, dictée par l'accès sur dalle, est orchestrée avec une précision qui ne compense pas l'absence de visibilité depuis la rue. L'équipement, perché sur un espace public déconnecté, peine à contribuer au paysage du quartier.

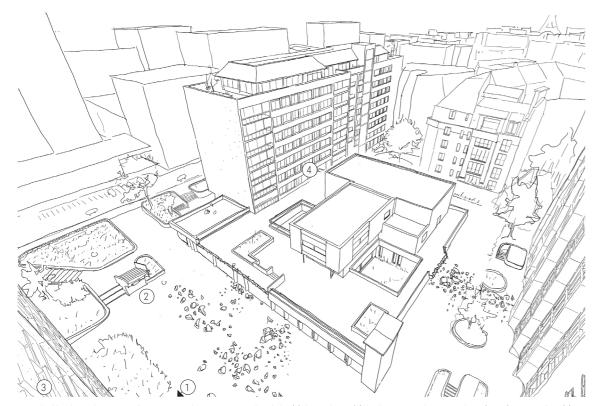
2022, la démolition des passerelles impactent le conservatoire, la crèche (1), les parkings (2), les logements de Paris Habitat (3 et 4) et ceux d'I3F (5)

La dalle a fait son temps, sa démolition est programmée dans le cadre d'un projet urbain qui conditionne et déclenche le projet architectural. Les démolitions et la restructuration des espaces publics alentours sont conçus par JSA pour le compte de Paris Habitat et coordonnés avec la Direction de l'urbanisme. L'enjeu de paysage et d'accessibilité concerne le conservatoire, la crèche située en face ainsi que l'accès aux logements alentours gérés par Paris Habitat et I3F. Sont aussi concernés les stationnements situés sous le conservatoire.

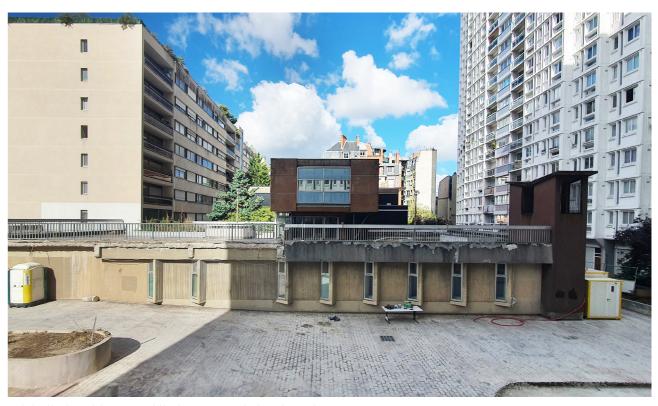
Après les démolitions, le bâtiment se révèle, c'est un vaste rez-de-chaussée avec des constructions en toiture.

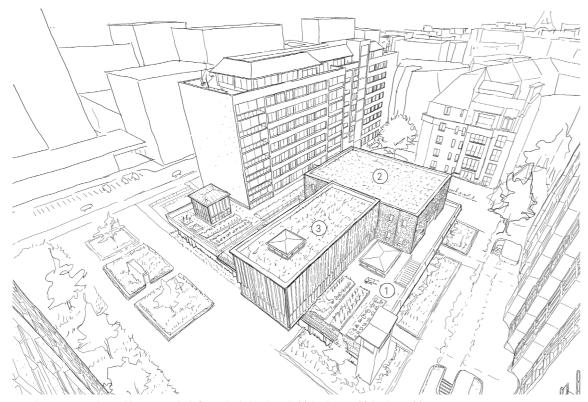
2025, litotes

2025, la composition d'ensemble est restituée de façon plus lisible : le socle (1), l'auditorium (2), l'orchestre (3).

La nouvelle entrée s'accompagne de travaux conséquents de réhabilitation et d'agrandissement. Les litotes assument une composition héritée de trois équipes d'architectes ayant tour à tour réalisé le socle, les deux volumes qui en émergent et les abords. Commencé en 2018, le projet interprète l'existant dans son contexte en cours de mutation. La dalle devient un socle végétal dont la physionomie conserve une dimension tellurique. C'est un morceau de sol sur lequel est édifié un auditorium massif aux allures de ruine antique et un autre volume, plus léger dont le soulèvement indique infailliblement l'entrée de l'équipement.

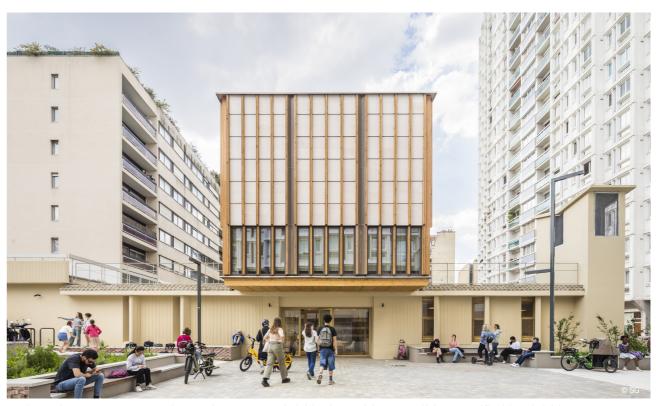
Le volume orchestre, avec sa composition classique adoucie par une matérialité de calcaire et de bois se pose légèrement en débord du socle de béton.

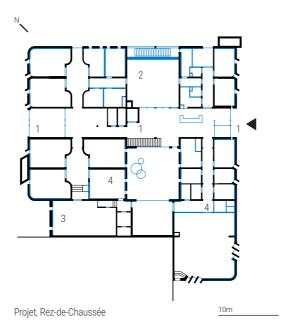
## Rez-de-chaussée

- 1\_Ouverture d'une nouvelle entrée dans l'axe central.
- 2\_Remplacement du patio nord par un studio de danse.
- 3\_Ouverture de fenêtres dans la salle de théâtre.
- 4\_Amélioration des circulations.

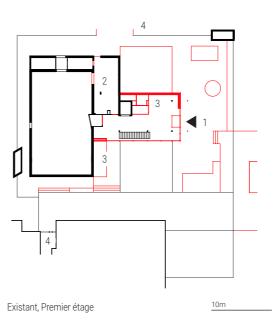
# Premier étage

- 1\_Nouvelle salle de répétition pour l'orchestre
- 2\_Sur-isolation de la salle de percussions
- 3\_Nouvelles salles de musique
- 4\_Accès et local indépendants pour les Pariculteurs

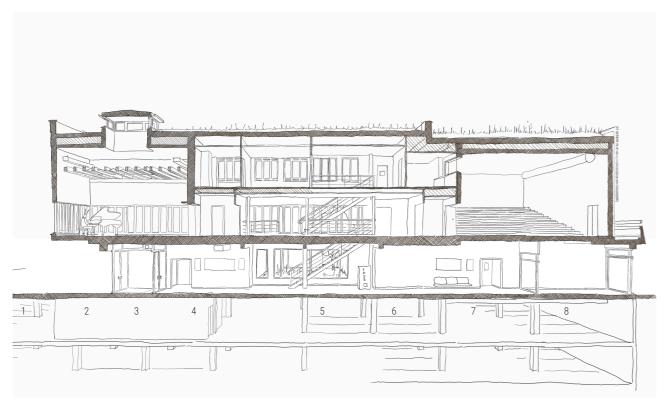
Rez-de-chaussée, hall, axe visuel Est-Ouest

La place (1), l'auvent (2), le sas et le salon de devoir (3), l'accueil (4), l'espace central devant le patio (5), l'ascenseur (6), le salon Régnier (7), la salle Scarbo (8)

La nouvelle entrée occupe la travée située entre les deux patios. Cette dernière est évidée de part en part. Le volume est contraint, mais le regard traverse les quarante mètres du socle. L'espace est linéaire, c'est un axe de distribution qui s'évase pour constituer des lieux d'attentes dont les usages ont été affinés en concertation. À côté de l'entrée, une pièce de travail, après l'ascenseur, un salon plus au calme. Le hall proprement dit est situé en plein centre, face au patio et à l'escalier conservé dont la trémie accompagne la lumière du patio au cœur du dispositif.

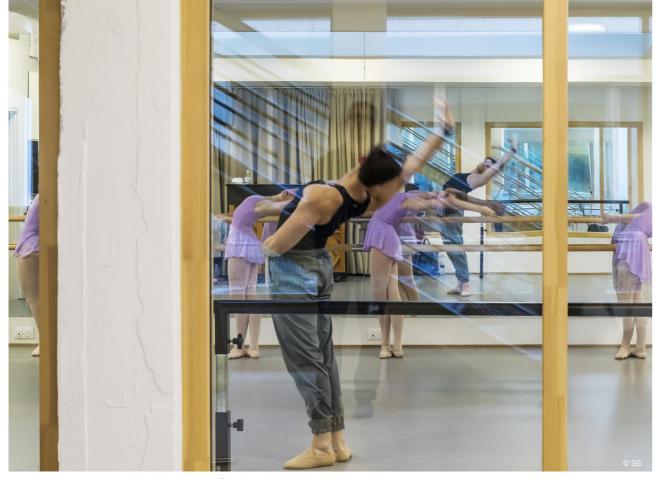
Rez-de-chaussée, hall, axe visuel nord-sud

Le cours de danse est ouvert sur le hall et le miroir sans fin, sur la salle de claquette de l'autre côté du patio.

De fait, le studio de danse occupe le patio nord (1). Il est éclairé et ventilé par un lanterneau, ses parois opaques conviennent pour positionner les miroirs sur trois faces. Sur la quatrième, une large baie donne sur le hall. Le miroir face à la baie reflète le hall (2), puis le patio sud (3), puis la salle de claquette (4) et son miroir. Le reflet fait alors le chemin inverse et le regard se perd dans l'infinité des miroirs parallèles. Ce dispositif ouvre le hall sur l'axe perpendiculaire à l'entrée.

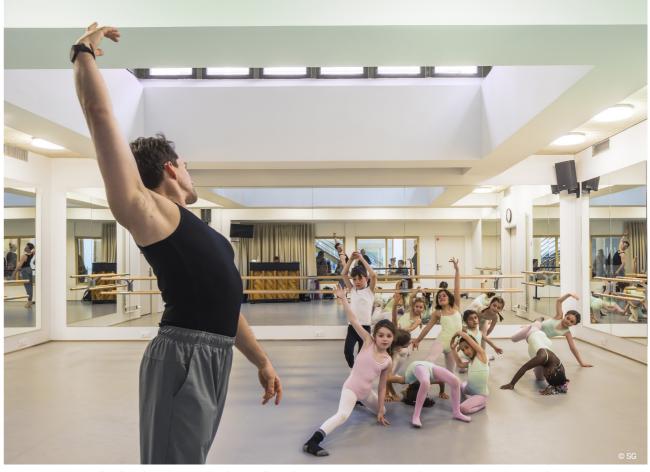
Le lanterneau de la nouvelle salle de danse, lui apporte lumière naturelle, ventilation et une ampleur bienvenue dans un rez-de-chaussée tenu par l'existant.

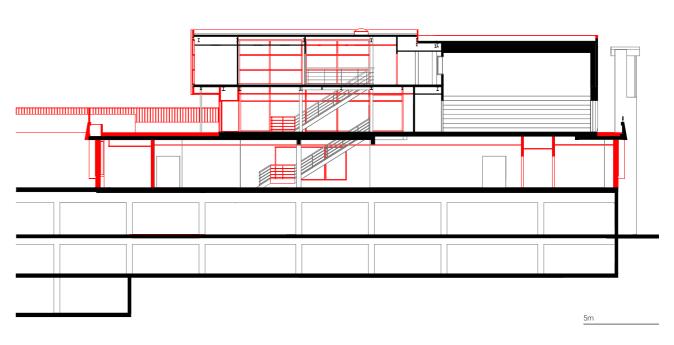
L'ancienne façade du volume administratif est déposée, celle de l'auditorium est conservée.

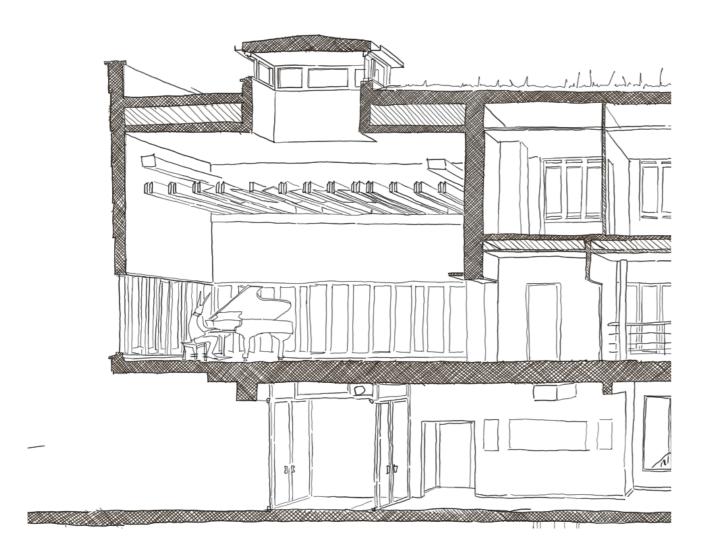
Premier étage, salle de répétition de l'orchestre

Avec sa forme cubique éclairée sur quatre faces et sa double hauteur, la salle d'orchestre semble détachée de toutes les contraintes spatiales et structurelles qui gouvernent l'ensemble de la restructuration. Un lieu de travail conçu pour les musiciens avec cette vue panoramique jusqu'à deux mètres, surmonté d'une boite acoustique. Une spatialité polyvalente et une ambiance modulable grâce aux réflecteurs articulés devant chaque baie qui modulent à la fois l'acoustique et la luminosité.

Un volume d'air aisément renouvelé à l'intercours par un lanterneau en toiture, un lieu où l'orchestre au complet peut donner toute sa mesure.

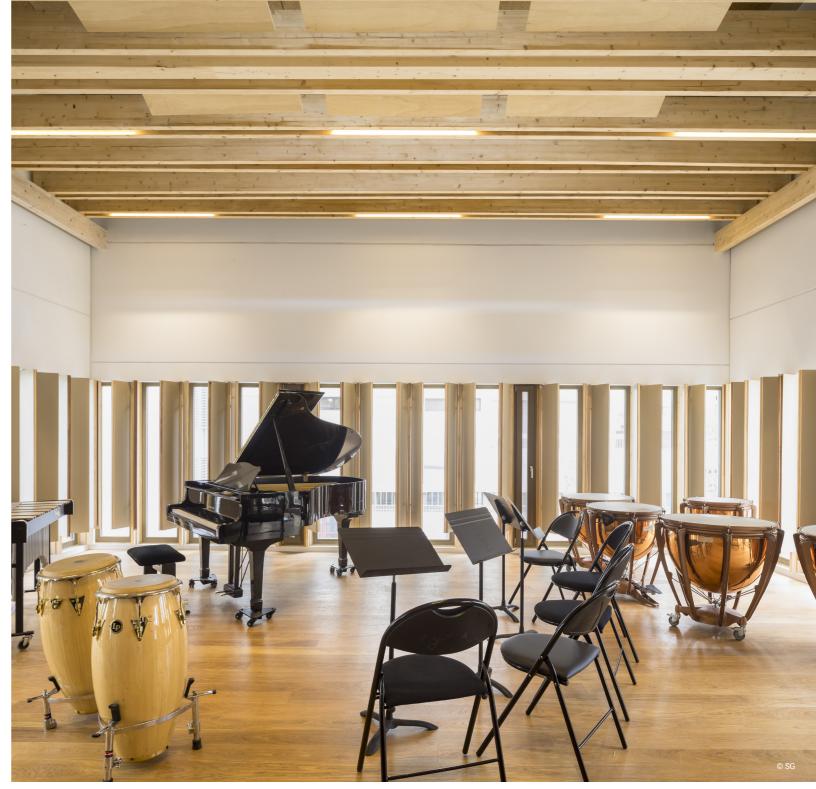
La pergola intérieure contient l'espace de travail et modèle son acoustique.

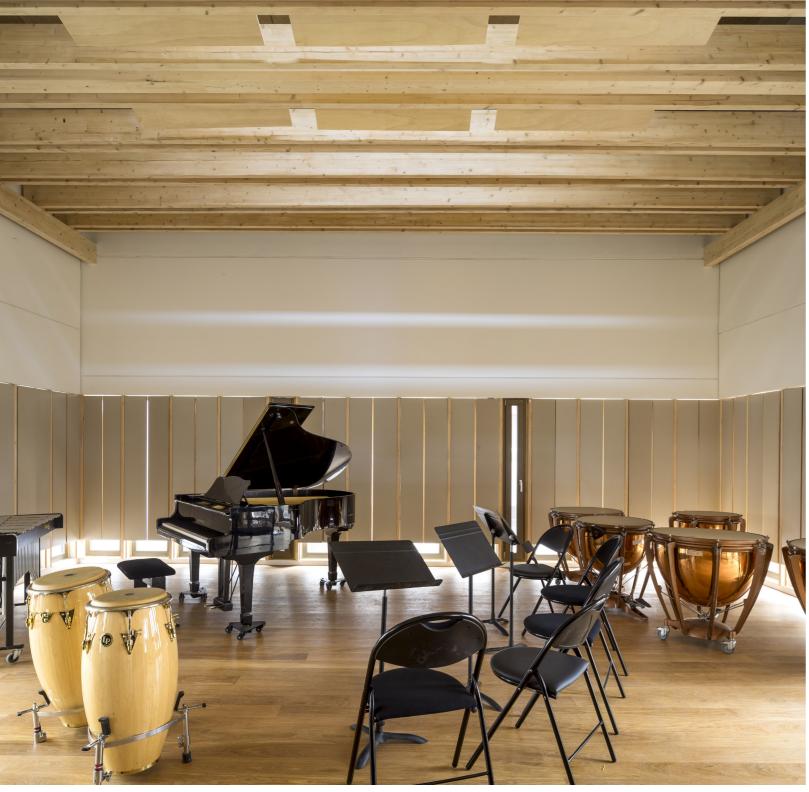
Lorsque les volets sont clos et les lampes éteintes, le sol reste éclairé et la lumière du lanterneau se diffuse en douceur.

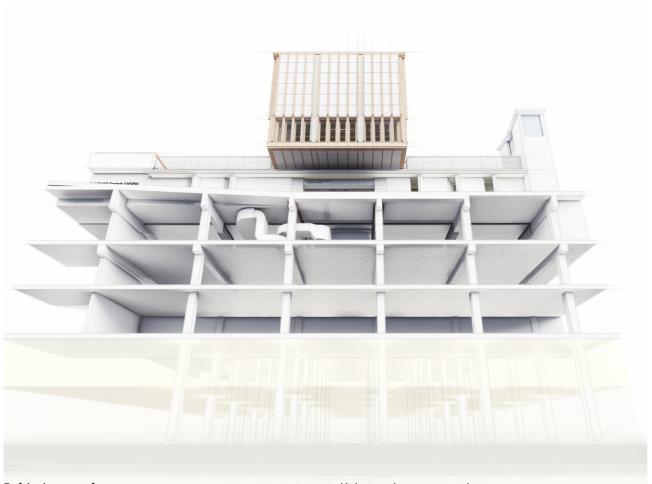
Sous la dalle, la dalle. Le nouvel espace public autour du conservatoire ressemble à un "terrain naturel" parce qu'il se raccorde bien à la topographie du viaire avoisinant, mais structurellement, c'est une dalle. Une dalle de parking sur trois niveaux, fondée sur des pieux d'environ dix mètres parce que le bon sol se trouve sous des remblais. On peut considérer que structurellement, c'est une surélévation. L'infrastructure existante supportera-t-elle le projet ? Faudra-t-il reprendre les fondations avec l'impacte qu'on imagine sur le budget et le bilan carbone de l'opération ?

La stratégie adoptée est celle de "l'existant non modifié", c'est-àdire que la charge du projet doit être équivalente à celle de l'existant (charge propre et en charge d'exploitation). On enlève des dalles, des surépaisseurs, des jardinières, on ajoute une construction légère et... des murs en pavés.

Comme on enlève de la charge à un endroit pour en ajouter plus loin, le raisonnement doit détailler l'évolution des charges pour chaque poteau. Une fois le calcul effectué, les puits de fondations jugés critiques sont sondés pour vérifier qu'ils correspondent aux plans qu'un ami de Guillaume Delestré (notre chargé d'opération) qui travaille au service des carrières nous avait dégoté.

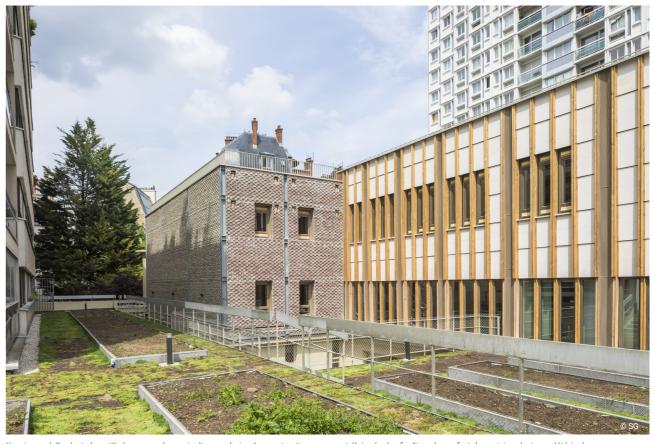
L'ancienne dalle n'est plus utilisée que par les agriculteurs urbains, la construction neuve est éloignée des fenêtres, le confort des voisins n'est pas détérioré.

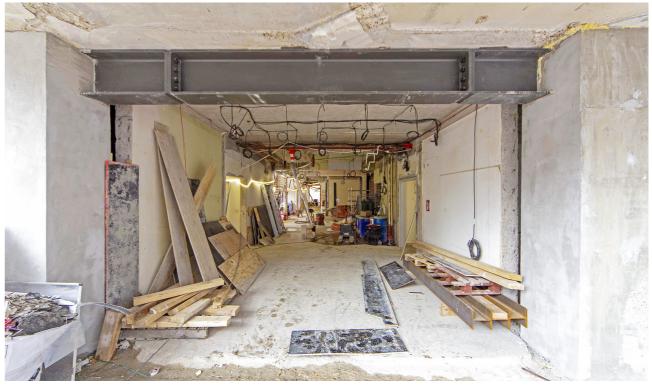
L'ouverture de la nouvelle entrée entre deux refends béton. Une poutre transmet la charge de la nouvelle salle aux fondations existantes. Pas de nouvelles fondations.

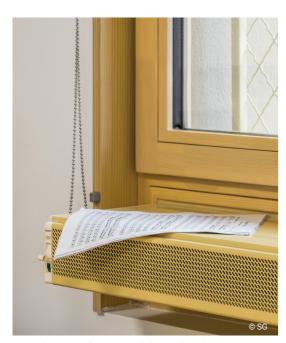
La remise en état intègre de nouvelles baies et portes acoustiques.

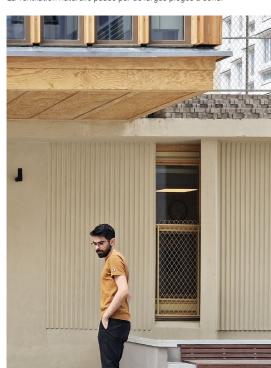
La ventilation naturelle passe par de larges pièges à sons.

Les grilles reprennent le motif "square parisien" des gardes corps."

La ventilation naturelle à Paris, coté consommations le gain n'est pas évident. La solution standard en double flux permet de récupérer la chaleur de l'air sortant en hivers, la ventilation naturelle économise sur la ventilation mécanique toute l'année et limite les réseaux, les systèmes. La décision est peu courante pour un conservatoire: elle est prise d'abord parce que c'est au programme, elle est maintenue parce que les architectes s'en emparent. Se déplacer, regarder dehors en ouvrant la fenêtre, c'est de l'architecture. L'air frais sur le visage entre deux cours, aussi. La ventilation naturelle comme la plupart des orientations techniques module l'usage et infléchit l'ambiance. C'est un sujet de spécialistes, mais c'est de l'architecture.

Pour ouvrir une fenêtre à rez-dechaussée dans un conservatoire, il ne faut pas avoir peur de se faire subtiliser son instrument, alors il y a des grilles visibles, rassurantes. Il ne faut surtout pas de mouches, alors il y a une moustiquaire. Pour ventiler naturellement tout en jouant de la musique, il faut des aérateurs équipés de pièges à sons... c'est un peu encombrant.

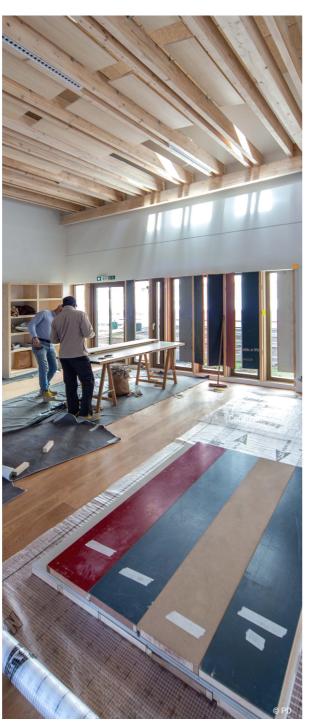
Les portes du rez-de-chaussée sont réutilisées en réflecteurs acoustiques.

Les portes des salles de cours n'avaient pas la performance acoustique nécessaire. Elles ont été déposées puis transformées en réflecteurs acoustiques pour la salle d'orchestre. Certains panneaux sont doublés d'un absorbant, ils sont tous peints, seule la texture gardée irrégulière suggère qu'ils ne sortent pas tout droit d'usine.

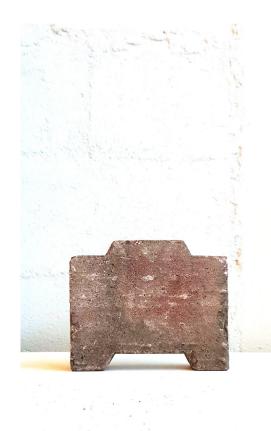
Un des 30 000 pavés autobloquants réutilisés sur site.

Le pavé utilisé pour le parement de l'auditorium était disponible au pied du bâtiment. La ressource est identifiée en concours, 6 ans avant la livraison. Le gâchis du chantier de réaménagement voisin devient une opportunité pour le conservatoire. Il s'agit ici de saisir une chance offerte par le contexte immédiat.

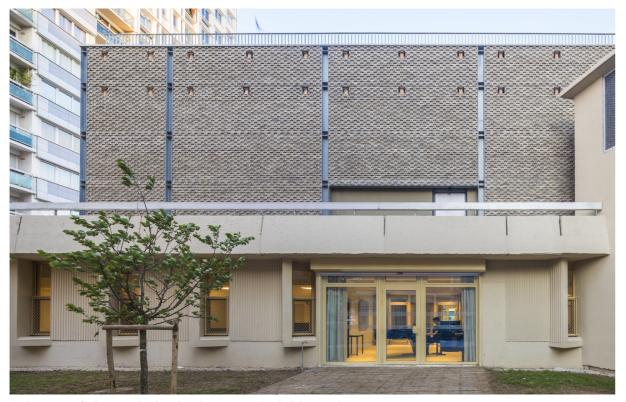
L'auditorium massif et l'ouverture dans le socle qui laisse entrevoir l'entrée de l'autre côté.

L'auditorium, lourdement posé sur son socle en impose. C'est une façade arrière qui doit signaler l'équipement parce que, située dans l'axe de la rue Mathurin Régnier, elle est géographiquement beaucoup plus visible que la façade avant. Un gigantesque volume opaque percé d'une large porte et qui surplombe l'ouverture faite dans le socle dans l'axe du hall. Tout nous dit "venez, entrez, le conservatoire est là". Bien sûr, en s'approchant le visiteur réalise qu'il doit faire le tour par le nouveau jardin et entrer par la nouvelle place, mais le signale fonctionne, l'architecture, mieux qu'une enseigne lumineuse rend cet équipement de cœur d'îlot lisible.

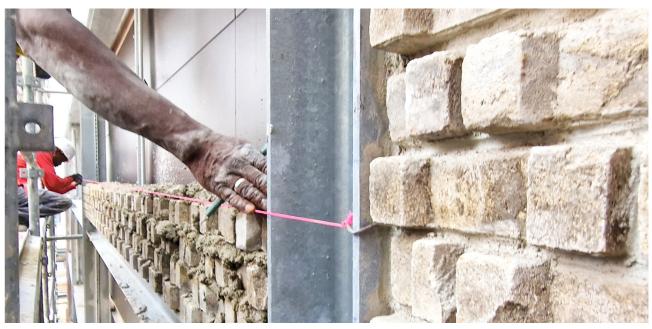
Le chaînage horizontal est rempli de demi-pavés, l'entraxe entre les chaînages a été modélisé pour tomber "juste" et ça a bien marché à l'horizontale et à la verticale.

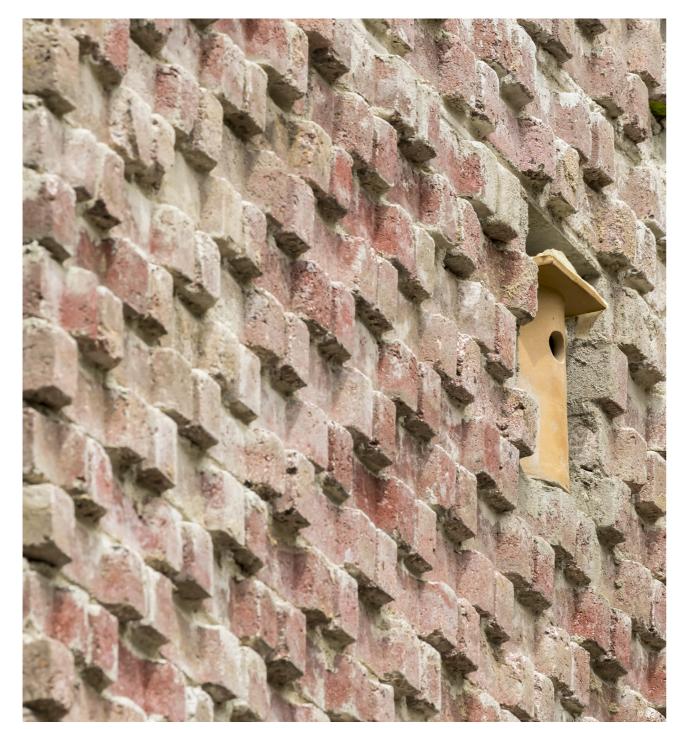
Les nichoirs rythment la façade, nous les aurions peut-être préférés plus discrets, mais c'est une œuvre collective, merci encore aux Ateliers du Carrousel!

Des nichoirs à passereaux se sont intégrés au projet dans la marge laissée aux architectes en dehors du programme. Ils ont un rôle pratique puisque les passereaux disparaissent par manque d'habitat. Ils ont aussi un rôle architectural au sens où ils façonneront la sonorité du lieu, leur chant se mêlant aux sons des instruments. Les oiseaux contribuent à intégrer ce bâtiment musical dans son cœur d'îlot densément habité.

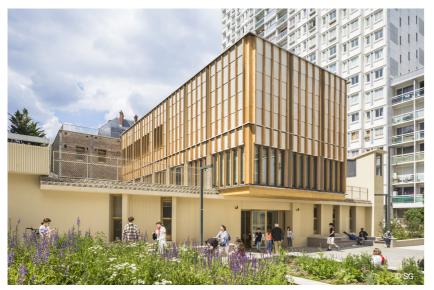
Un an de travail pour éviter ce déflecteur qui n'aurait eu aucune utilité technique.

Le feu pourrait prendre dans le hall au pied de l'escalier avec ses marches en bois. Et si l'on disait qu'au lieu de se propager par la trémie, il cassait la vitre et réussissait à embraser la façade en bois de l'étage du dessus, et que là, il rentrerait à l'intérieur ? L'analyse des volumes est claire : il n'y a aucun danger que cela arrive dans le monde réel. Cependant, au milieu du chantier, le bureau de contrôle (par ailleurs super compétent) a très sérieusement exigé un déflecteur entre deux niveaux devant une trémie. Cette demande ruinait la façade sans aucune plus-value technique.

Pour un ouvrage qui se veut exemplaire, c'était inacceptable esthétiquement et symboliquement. Cette surprenante analyse de risque aura mobilisé des dizaines d'heures, l'implication de la préfecture de police, le dépôt d'un permis de construire modificatif reformulant simplement la notice de sécurité, et enfin, un essai de laboratoire demandé par le CSTB, simulant la situation impossible où le feu passerait par dehors au lieu de monter par l'escalier. La façade est sauve, ça aura pris un an.

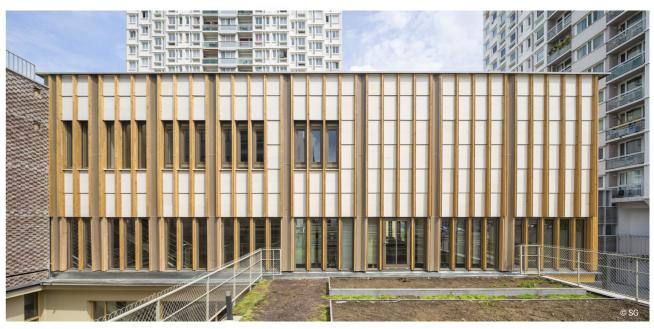
2020, le mur-rideau avec son parement bois fatiqué.

La façade rideau avec ses fenêtres à simple vitrage est déposée puis remplacée par une façade à ossature bois qui unifie le volume orchestre. Les "trames pleines" sont en tôle ajourée. Elles cachent des
